ANTIGO CLUBE DA BOLSA: Estudo de viabilidade técnica e financeira para projeto de conservação, manutenção, acessibilidade e climatização.

ANTIGO CLUBE DA BOLSA - Estudo de viabilidade técnica e financeira para projeto de conservação, manutenção, acessibilidade e climatização.

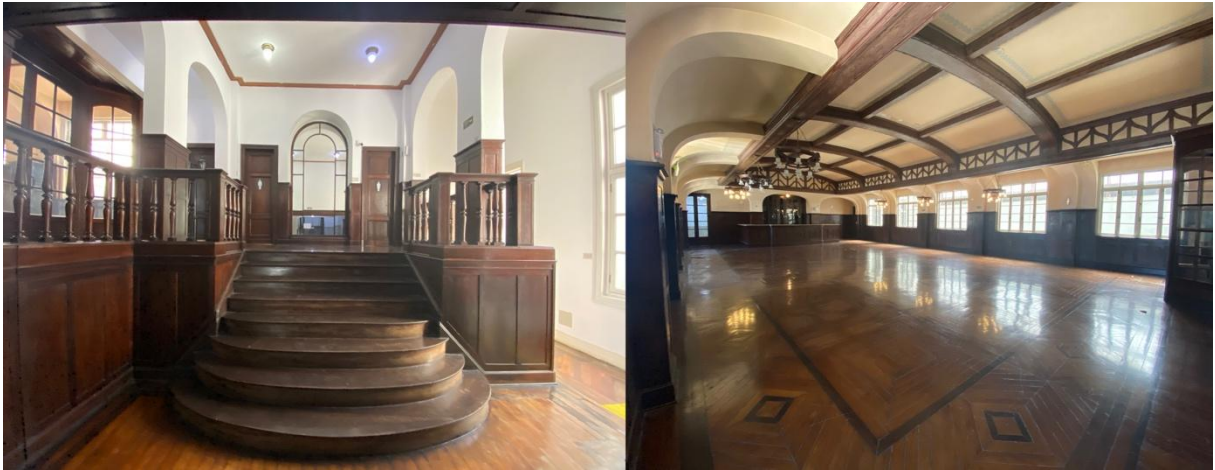
O Hall Principal localiza-se ao lado do hall do elevador. Para o seu acesso faz-se necessário subir oito degraus para vencer a diferença de nível que separa os dois ambientes. A escada, piso, guarda-corpo, balaústres, meio-lambris e portas, todos esses elementos executados em madeira e originais de 1922, formam um conjunto coeso e com uma estética muito bem definida (figura 01).

Os elementos em madeira e o forro de estuque encontram-se em bom estado de preservação. O diagnóstico e mapas de danos, desenvolvidos durante os estudos iniciais, mostraram que os elementos em madeira não contêm perdas, lacunas ou pontos com degradação e que o forro de estuque possui algumas fissuras superficiais.

Figura 1 - Imagens do Hall Principal e Salão do Restaurante

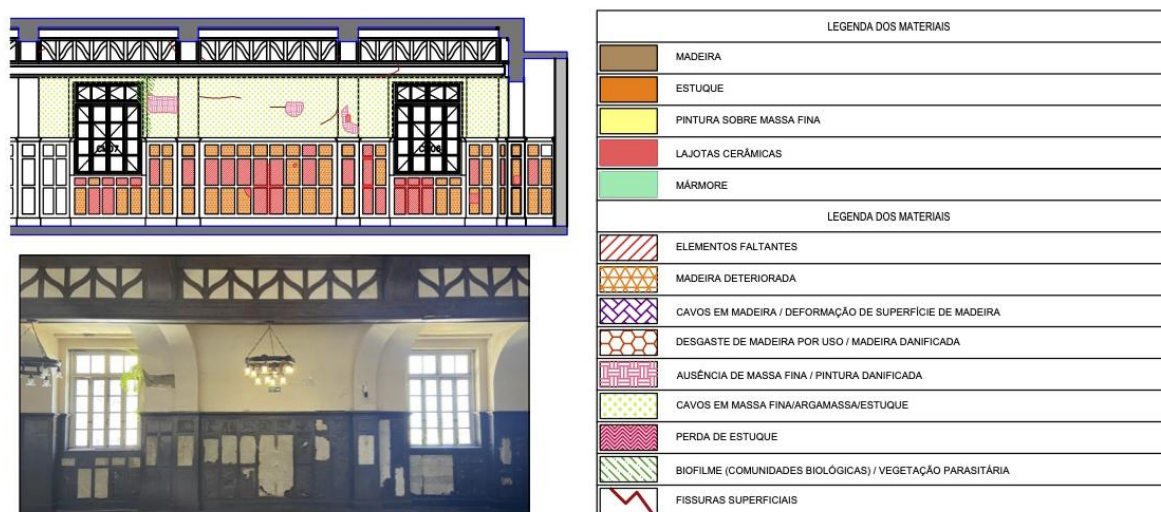
O diagnóstico e o mapa de danos das elevações (figura 02), piso e forro demonstraram que o espaço se mantém bem conservado. Lacunas e partes degradadas no lambri e piso de madeira foram identificados em pontos específicos (figura 02). As causas dessas patologias já foram sanadas.

Com o mapa de danos concluído foi possível identificar as seguintes patologias no Salão do Restaurante: lacunas, degradação, deformação, desgaste, vegetação parasitária e fissuras superficiais (figura 02).

As lacunas e degradação dos pisos e painéis de madeira do Salão do Restaurante foram causadas por infiltrações de água ocorridas no passado. Infiltrações que já foram eliminadas pelos serviços de manutenção realizados nos telhados, calhas e rufos.

Figura 2 - parte do mapa de danos com a área degradada do Salão do Restaurante

Para o fechamento das lacunas e ou substituição das peças de madeira degradadas dos pisos e lambris foi determinado, em função da região da cidade de Santos possuir elevada umidade e maresia, que a complementação ou substituição deverá ser com madeira de lei com baixo teor de umidade (abaixo de 7%) e média/alta densidade.

Para um aspecto homogêneo do conjunto, foi recomendado o uso de betume para o tingimento das madeiras de forma a atingir a tonalidade dos lambris originais. Também é importante salientar que todas as madeiras, novas e antigas, passarão por processo de proteção contra cupim e hidratação com óleo de linhaça.

O mapa de danos do forro de estuque do Salão do Restaurante apresentou fissuras superficiais e lacunas. Para a parte do forro aonde não há elementos pictóricos foi recomendado lixamento leve e pintura com tinta a ser definida após as análises laboratoriais das argamassas (a serem executadas no início da obra). Para as áreas com pinturas pictóricas (vigas falsas com pintura imitando madeira e bordas do forro central em pintura estêncil) foi recomendado a execução do trabalho de restauro por profissional habilitado.

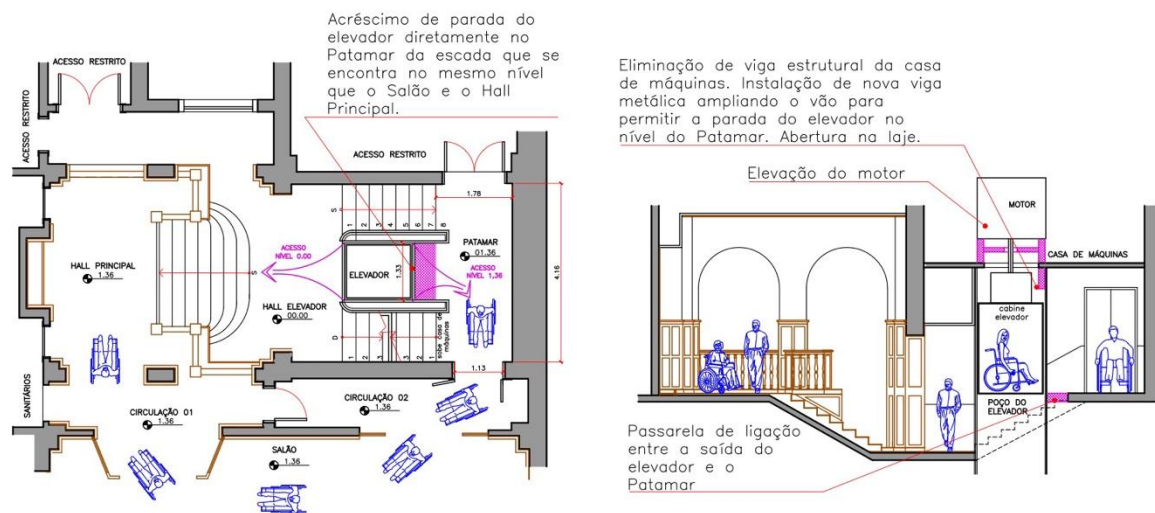
Em primeira análise, realizada em vistoria técnica pela equipe de arquitetura, verificou-se que acrescentar uma parada do elevador no patamar seria uma solução plausível, mas, para verificar a viabilidade técnica e financeira, se fez necessário consultar a empresa responsável pela última revitalização e manutenção do elevador, bem como engenheiro

Figura 3 - planta e corte esquemático sem escala da proposta de acréscimo de parada de elevador.

Para a execução dessa proposta, o projeto de arquitetura, projeto complementar de estrutura e projeto da empresa de elevadores deveriam prever: passarela de ligação com guarda corpo de segurança entre a saída da cabine do elevador e o patamar; nova porta pantográfica; remoção de parte do guarda corpo do patamar; substituição de uma das vigas que suporta a laje da casa de máquinas; base elevada na casa de máquinas para o motor; instalação e troca de novas botoeiras, tanto dos pavimentos como da cabine, atendendo as normas de acessibilidade; revitalização da máquina de tração além da troca de cabos e fiações.

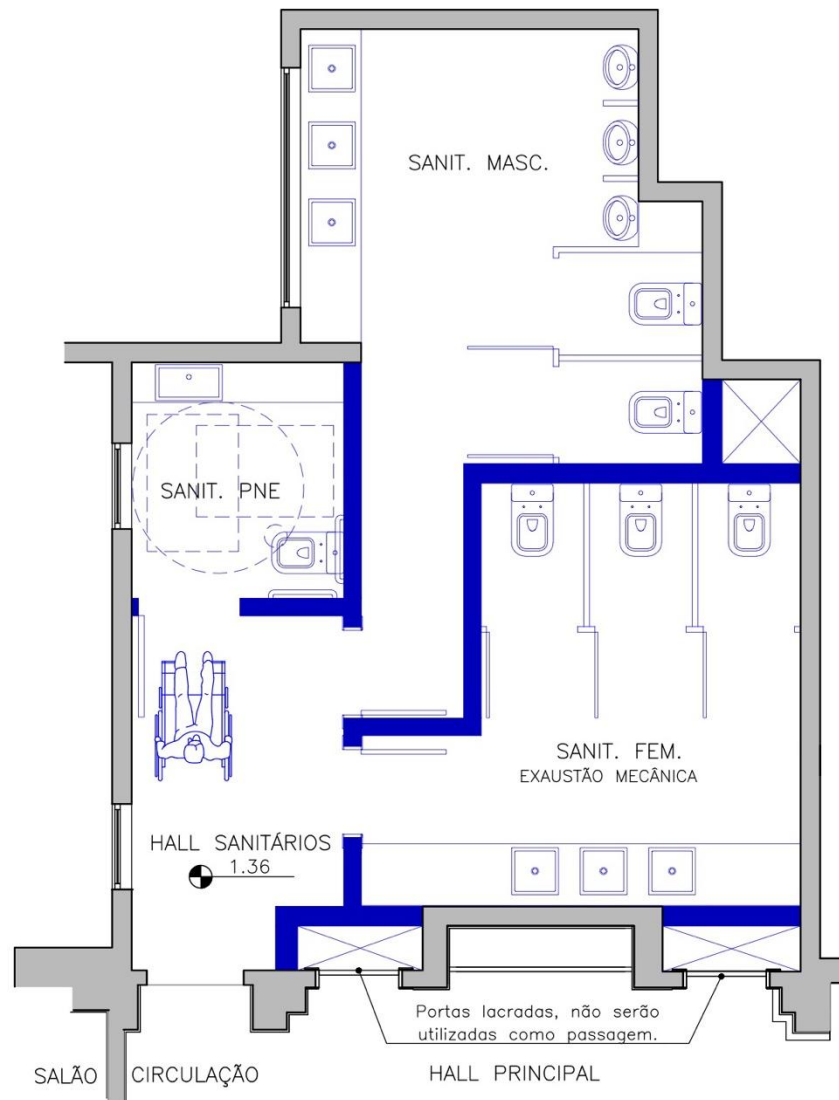
Os estudos iniciais apontaram a necessidade de elaborar um novo layout e que seguissem as seguintes diretrizes: não modificação dos acessos e das portas do Hall Principal; atendimento a norma ABNT NBR 9050 - 2015; criação de hall intermediário para amenizar a passagem entre os ambientes; acesso aos sanitários pela circulação; preservar as esquadrias existentes; manter mas lacrar as portas que dão vistas para o Hall Principal.

Figura 4 - proposta de novo layout para os sanitários

As portas do Hall Principal, que no layout atual fazem o acesso aos sanitários, não foram alteradas, mas serão mantidas lacradas. O acesso para os sanitários, proposto pelo projeto, só poderá ser feito pela passagem já existente da circulação. Um hall Intermediário amenizará a mudança entre os ambientes e gerará mais privacidade ao uso das instalações. O sanitário PNE, conforme dita a norma, se mantém junto a circulação principal e das demais instalações sanitárias, possui acesso independente, atende ao módulo referencial e permite o giro da cadeira de rodas.
