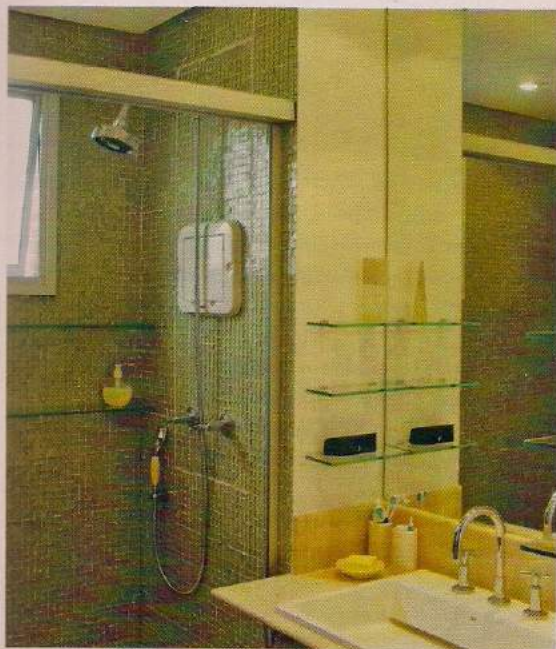
ACESSO À TUBULAÇÃO

Onde está o chuveiro, a construtora preferiu o drywall para simplificar o acesso à coluna hidráulica. Na reforma projetada pela arquiteta paulistana Cristiane Py, pastilhas de vidro substituíram os azulejos, retirados sem danificar a placa de gesso.
